Capítulo :11.3		Dirección de Riego Arenal Tempisque ( Red primaria)			
Meta 1:	Indicador 1	Programación 2019			
		I Trimestre	II Trimestre	III Trimestre	IV Trimestre
Que se realice la operación de la Presa Miguel Pablo Dengo Benavides para suministrar a la red primaria los caudales requeridos según las demandas	Lecturas de caudales realizadas por trimestre en la presa Miguel Pablo Dengo Benavides	2160	2184	2208	2208
¿Cómo se valora la meta?	Esta es una actividad que se realiza de forma continua, al finalizar el primer semestre se han realizado las 4344 lecturas de caudales que se tenían proyectadas, cumpliéndose con lo que se tenía previsto.				
Evidencia del avance de la meta	<p>Número de lecturas de caudales realizadas en la presa Miguel Pablo Dengo Benavides: se cuenta con un archivo en Excell donde se tienen toda la información de los caudales recibidos en la Presa producto de la generación y de los caudales derivados.</p> <p>Número de contratación: N° 2018CD-000098-DDRAT</p> <p>Nombre de contratación: Servicios de operación., limpieza y vigilancia de las instalaciones de la Presa Miguel Pablo Dengo Benavides</p> <p>Empresa adjudicada: Jairo Chaves Quesada</p> <p>Monto de la co

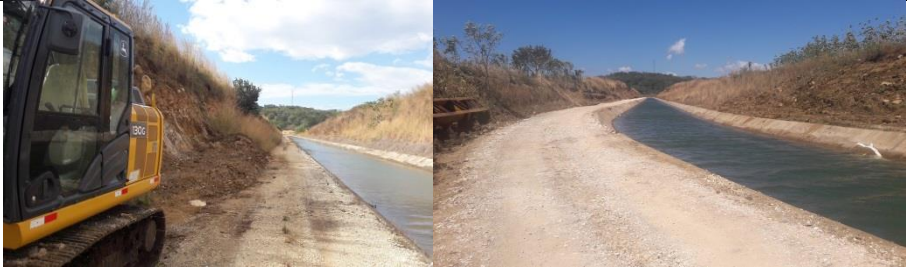
Meta 8:	Indicador 1	Programación 2019			
		I Trimestre	II Trimestre	III Trimestre	IV Trimestre
Que se reparen y mantengan 50 estructuras hidráulicas menores en Red Primaria	Cantidad de estructuras con reparación o mantenimiento realizado por semestre		15		35
¿Cómo se valora la meta?	Con servicios contratados se dio mantenimiento a 51 estructuras. El trabajo consistió en poner seguridad a 48 tomas del canal Sur II de tal forma que se pudiera poner un candado para evitar manipulación, se colocó un volante a una toma de parcela del canal Oeste y se soldaron dos tapas de cajas que resguardan las válvulas de apertura y cierre de tomas de parcela en tubería.				
Evidencia del avance de la meta

<p>En la foto se observa el trabajo realizado para la colocación de un candado para evitar que terceros operen las compuertas</p>				
Acciones realizadas del avance de la meta	Transporte de soldador y supervisión del trabajo

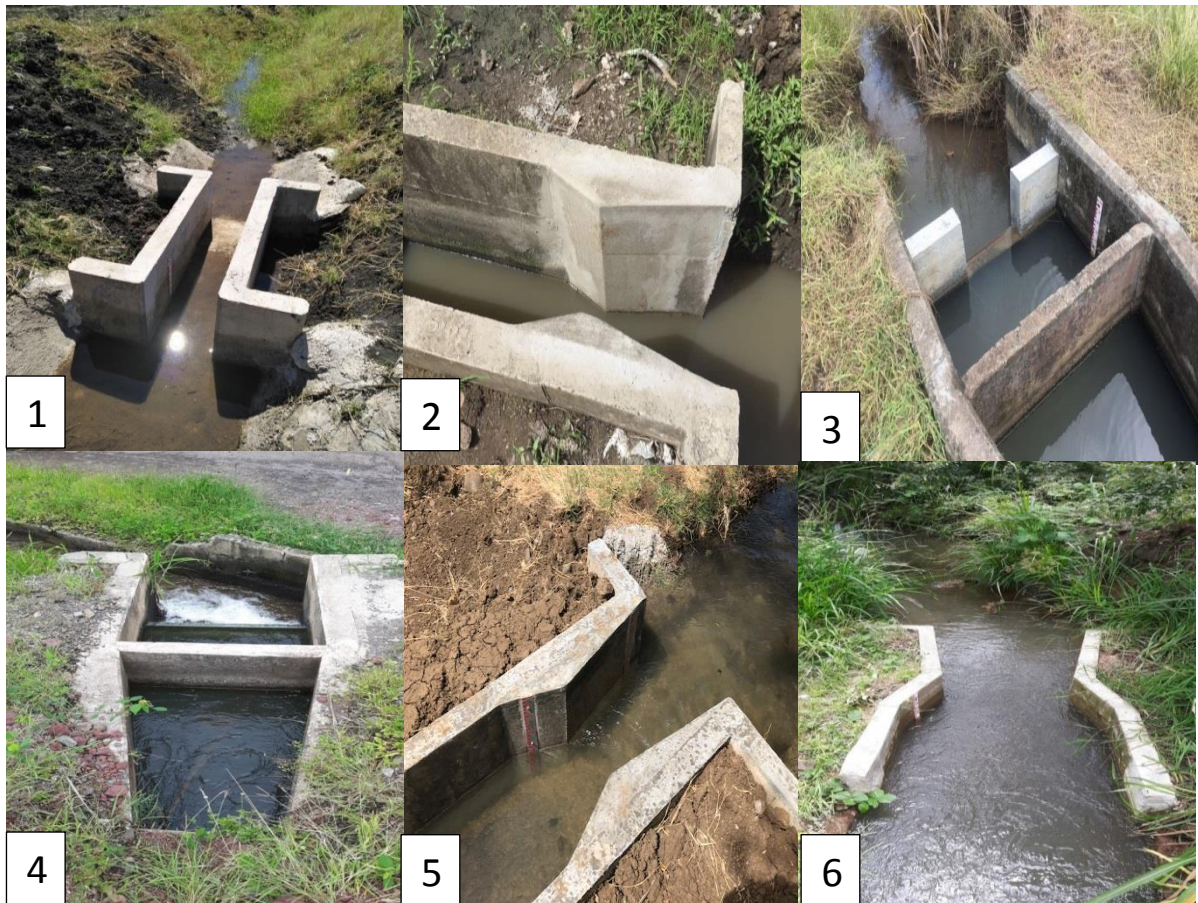
Figura 1: Estructuras aforadoras

Se clasificaron las estructuras de aforo de la siguiente forma:

**Tipo 1:** Estructura aforadora rectangular de garganta larga (ancho garganta 0.3 m).

**Tipo 2:** Estructura aforadora de garganta horizontal (ancho garganta 0.2 m)

**Tipo 3:** Vertedor de cresta delgada (ancho garganta 0.4 m)

**Tipo 4:** Vertedor de cresta delgada (ancho garganta 1 m)

**Tipo 5:** Estructura aforadora de garganta horizontal (ancho garganta 0.4 m)

**Tipo 6:** Estructura aforadora de garganta horizontal (ancho garganta 0.7 m)

En los siguientes canales se realizaron las siguientes labores para la revisión de la calibración de estructuras de aforo. A modo de resumen, se han revisado 75 estructuras nuevas y se realizó la calibración de 6 estructuras ya existentes.
