# ***Estudio Geotécnico***

## **PROYECTO CONSTRUCCIÓN DE CAUCES Y CANALES DE DRENAJE PARA CONTROL DE INUNDACIONES EN EL AREA DE LIMONCITO-LIMÓN**

**INGEOTEC S.A.**

**- Enero 2020 -**

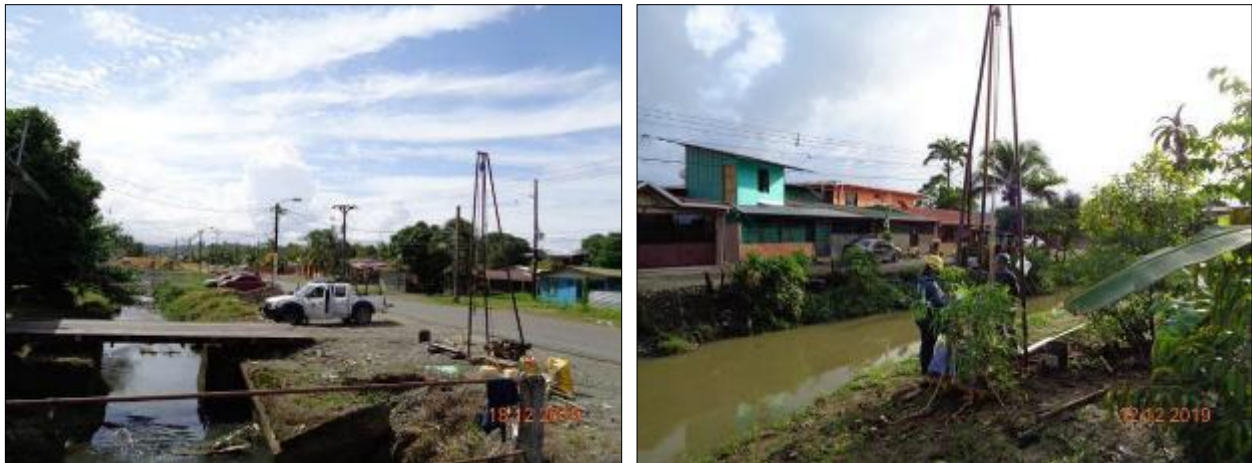
**Figura 1.1**

Derecha: vista de la Quebrada Chocolate frente al Auto Servicio Dos Ríos.  
Izquierda: vista del Río Limoncito frente a la Iglesia Jehova Shammah.

En la Figura 1.1 se presentan algunas vistas del sitio de estudio y en la Figura 1.2 se muestra la ubicación geográfica general de la propiedad.

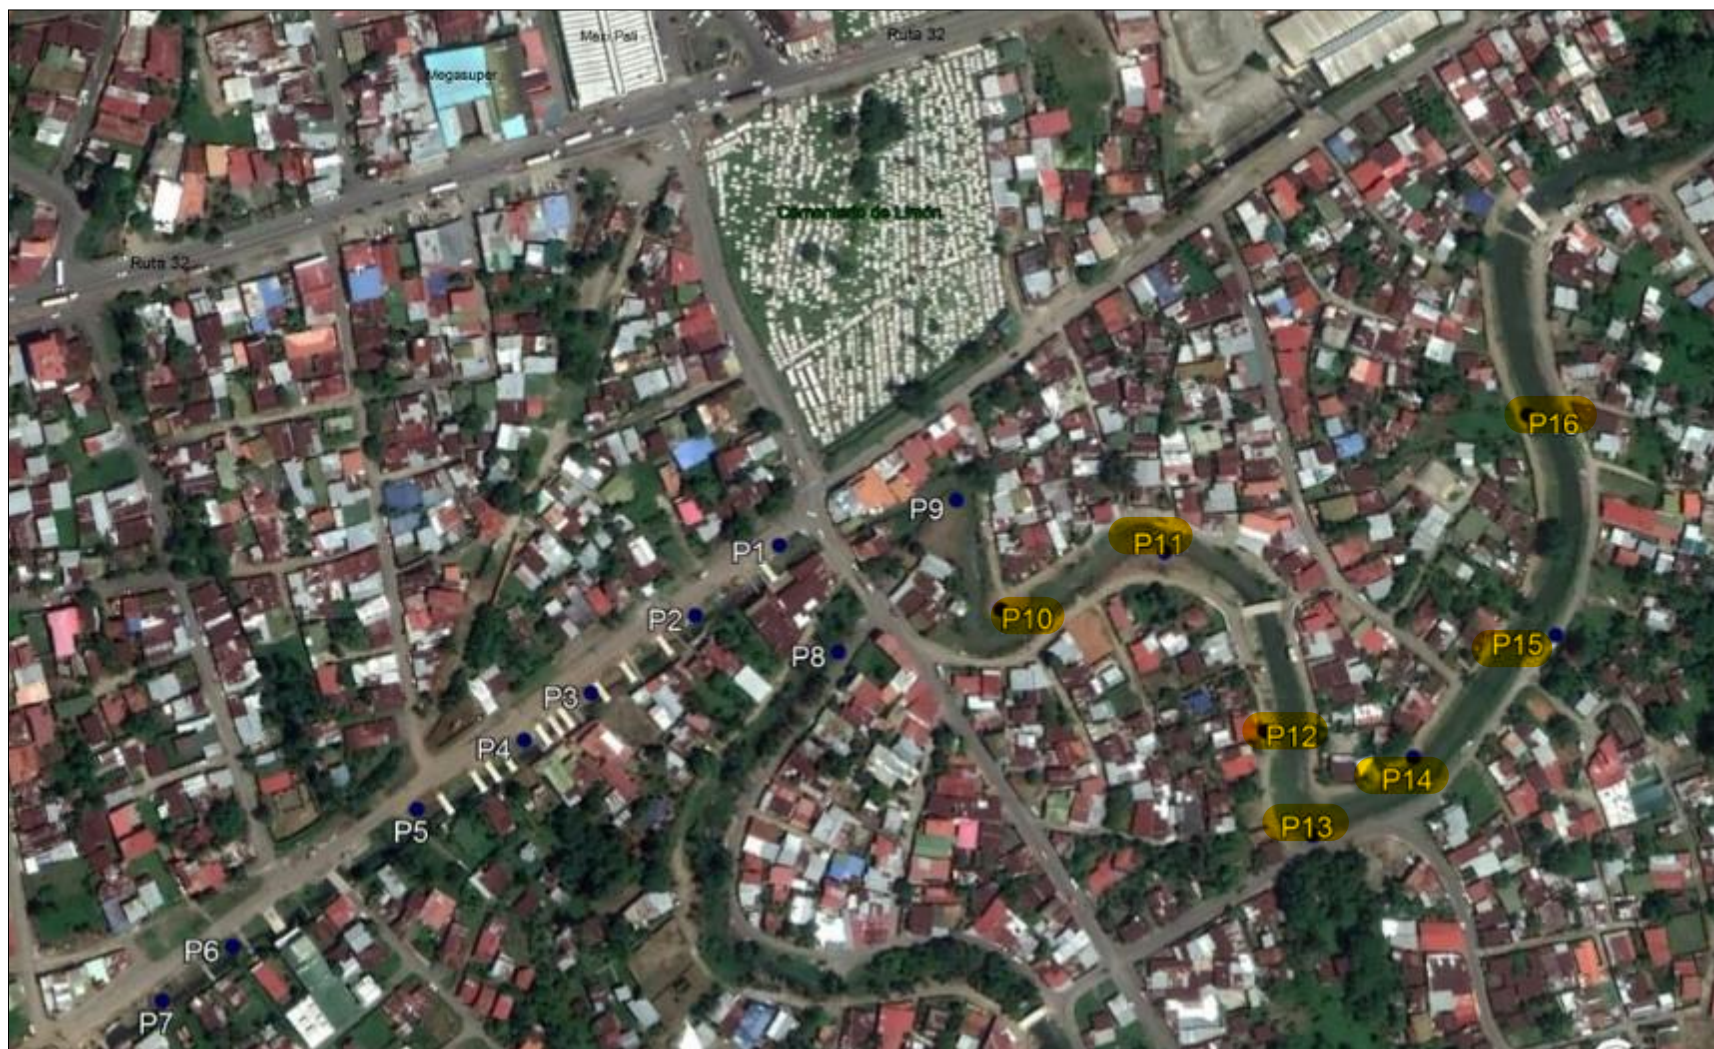
**Figura 2.2**

Croquis de localización aproximada de las perforaciones.

La ubicación de los sondeos en el terreno se muestra en la Figura 2.2. En las Figuras 2.3 y 2.4, se presentan fotos de la mayor parte de los sitios de perforación.

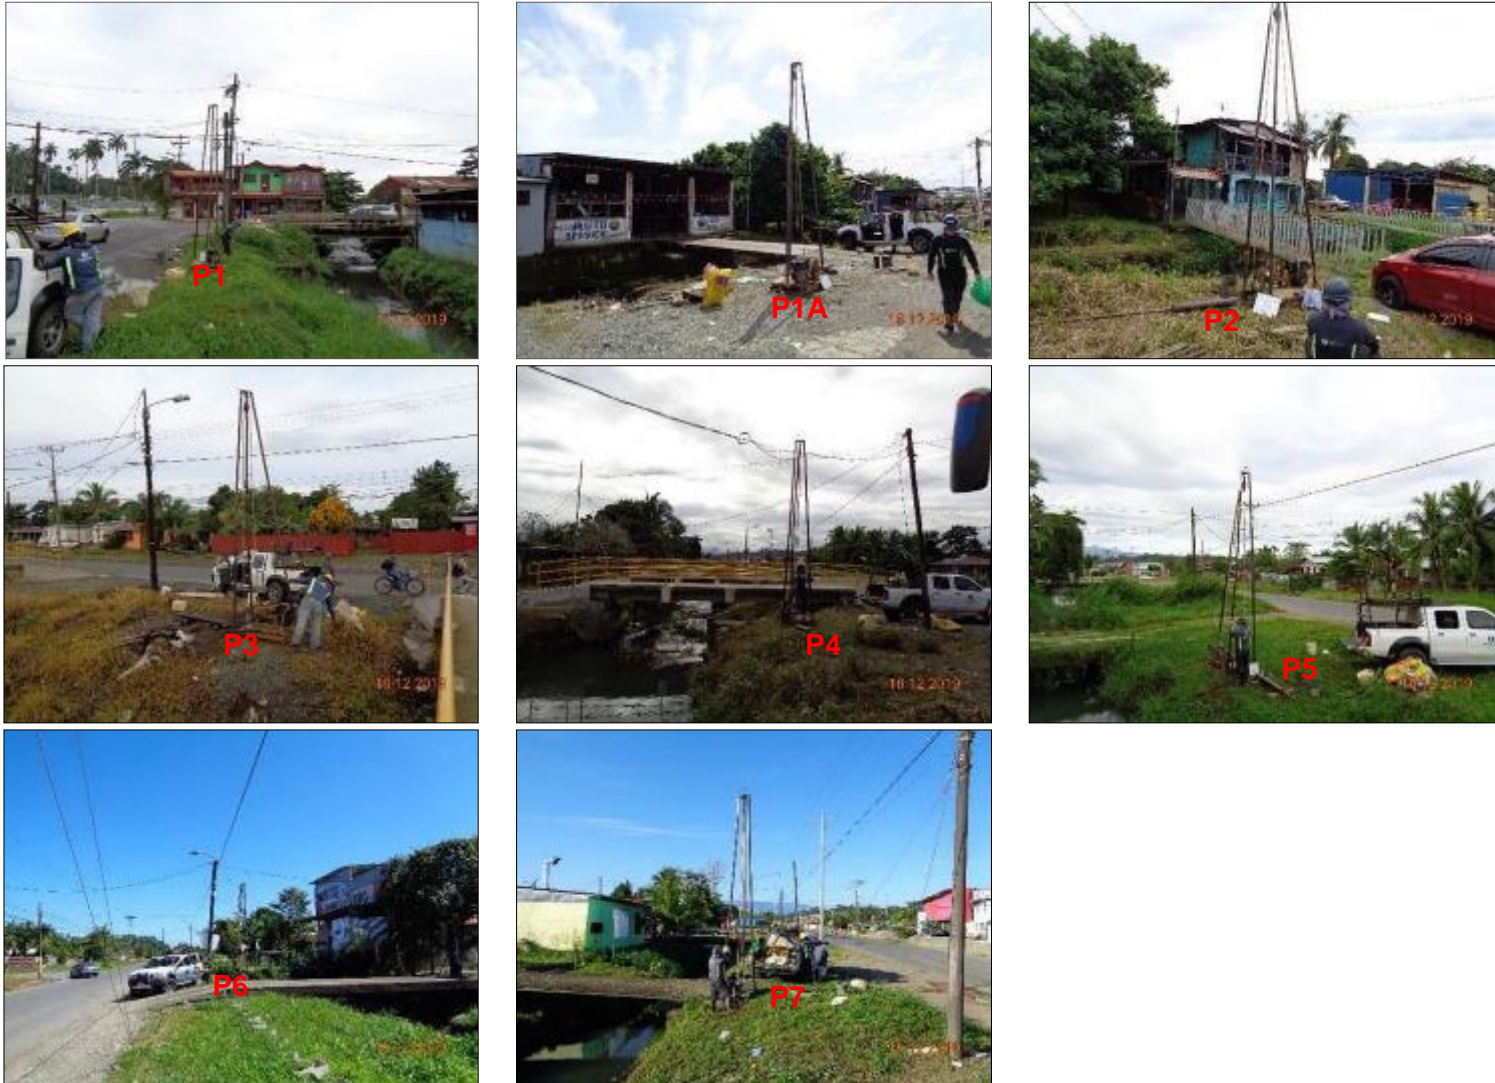
**Figura 2.3**

Vista de los sitios de perforación en Quebrada Chocolate.

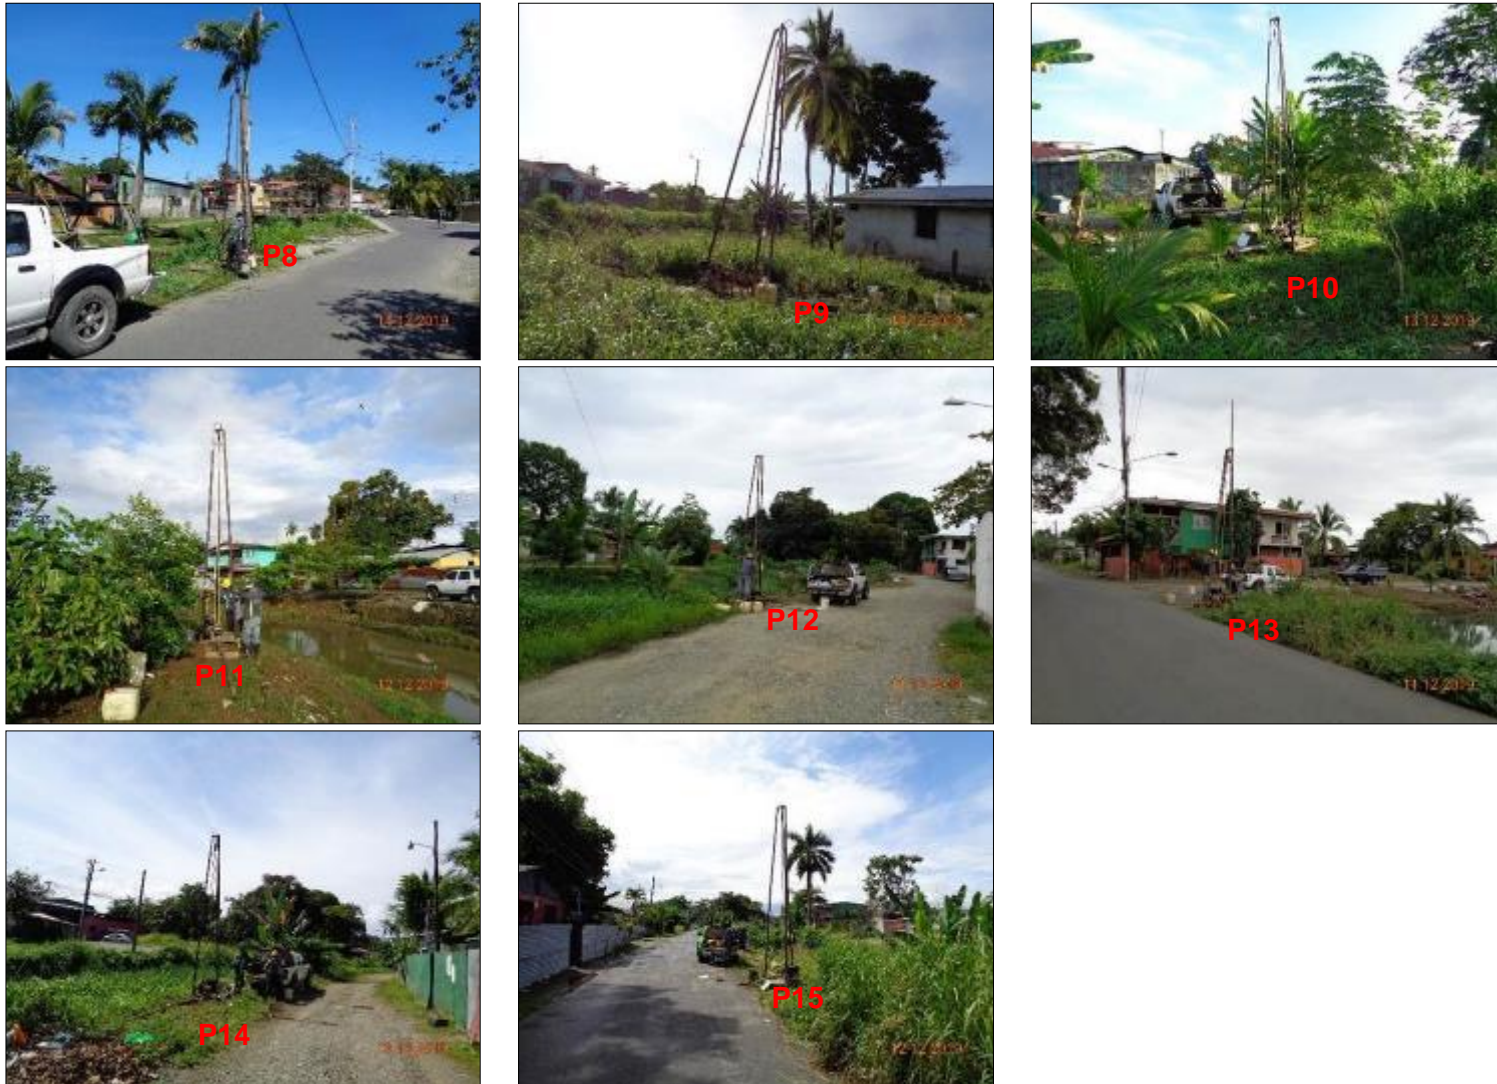
**Figura 2.4**

Vista de algunos sitios de perforación en Río Limoncito.

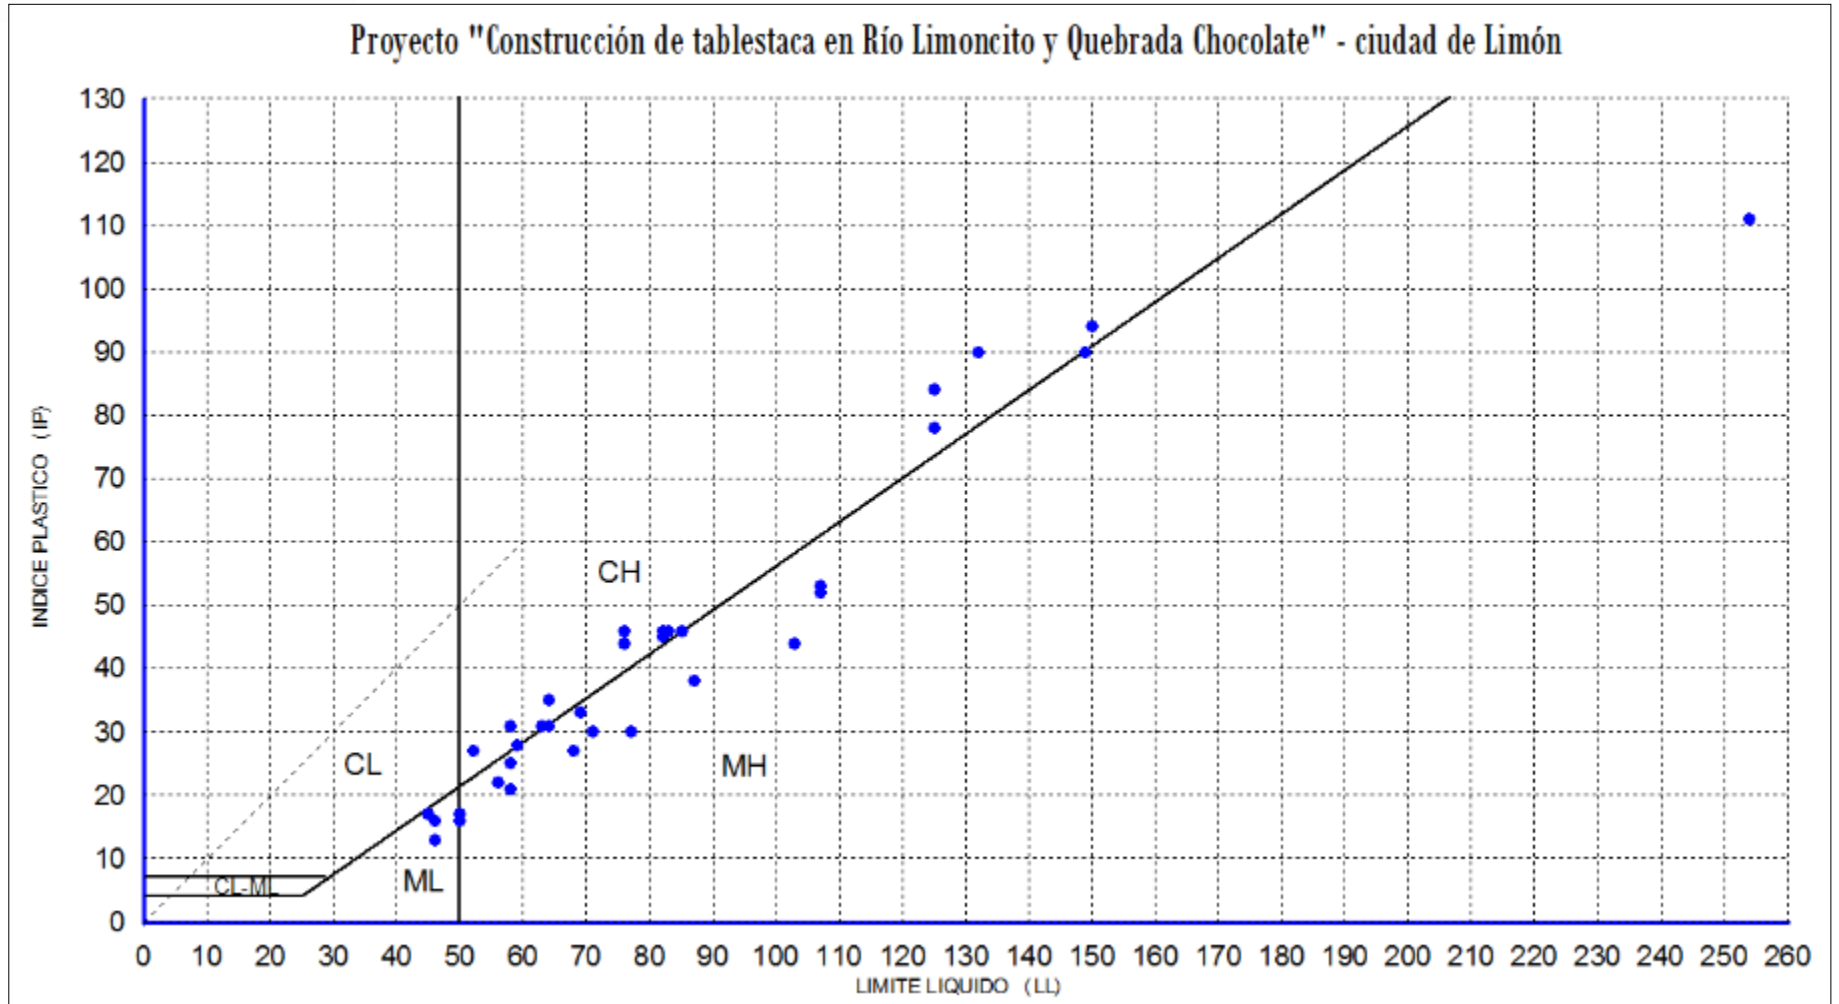
**Figura 3.1**  
Carta de plasticidad y clasificación SUCS de los materiales.

De esta categorización e información de los ensayos de laboratorio (ver Figura 3.1 Carta de Plasticidad), se pueden deducir situaciones como que la mayor parte de los limos arcillosos, limos arenosos, arcillas limosas y arcillas arenosas presentan valores de límites de Atterberg con LL (Límite líquido) en el rango entre 46 y 110 e IP (Índice plástico), en el rango entre 20 y 53, lo que los cataloga como materiales poco susceptibles a la licuación.

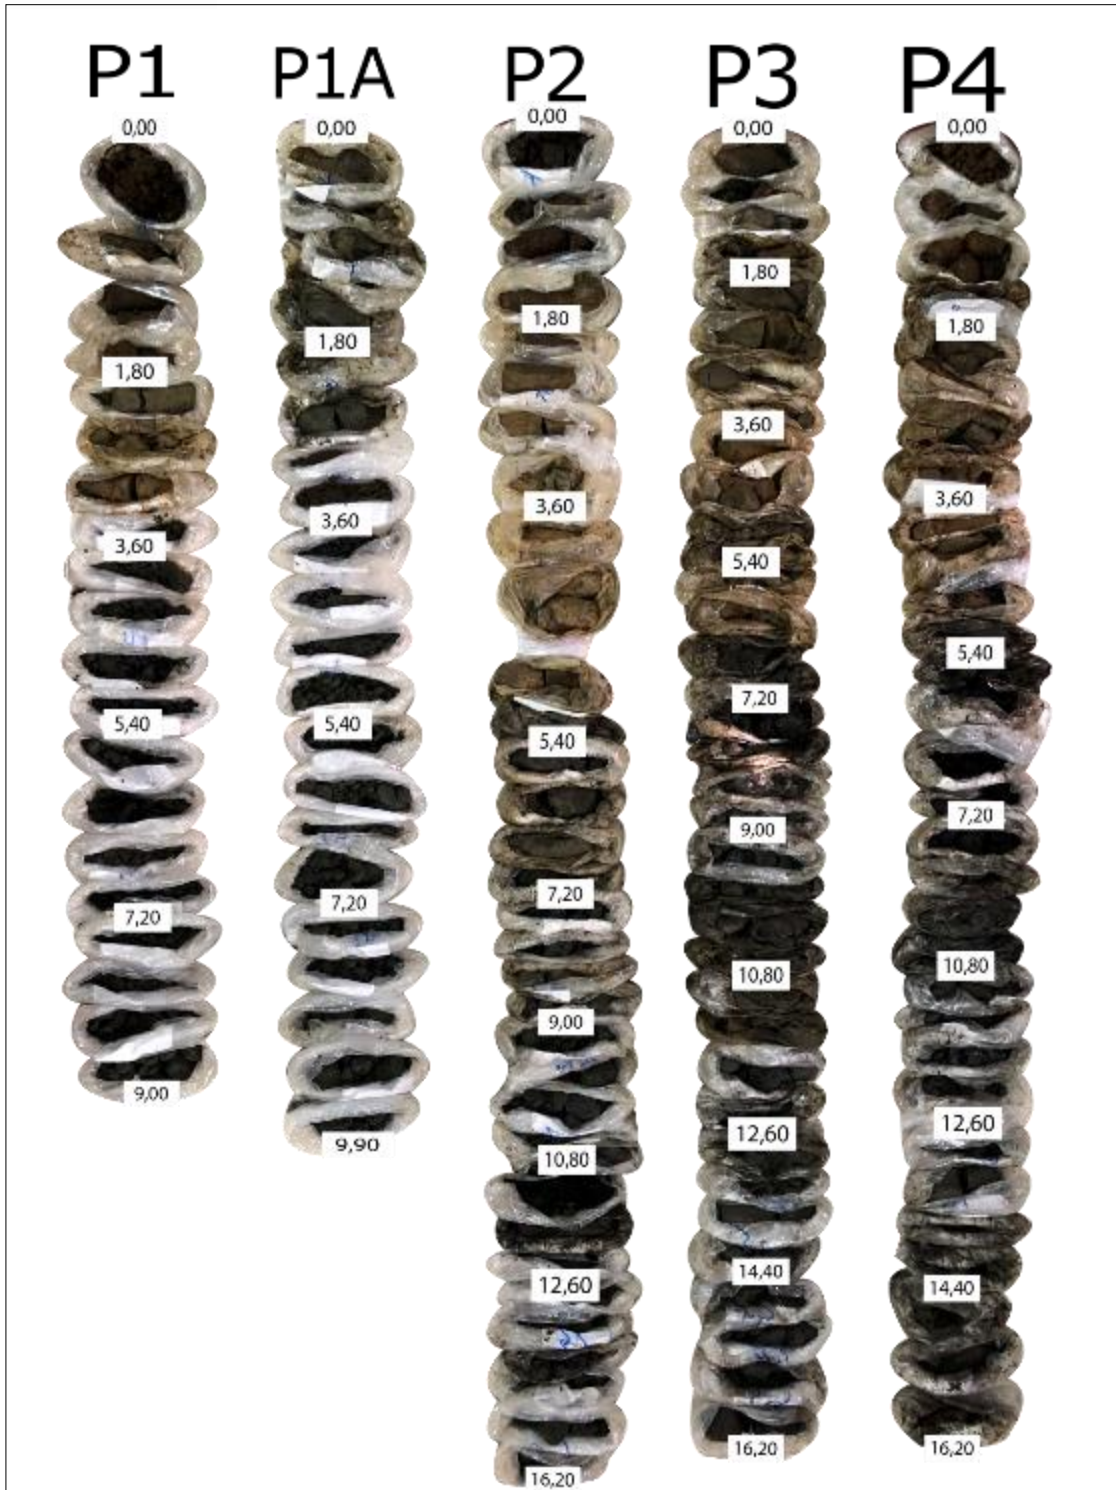
**Figura 3.2**  
Muestras de perforación SPT en sondeos P1, P1A, P2, P3 y P4.

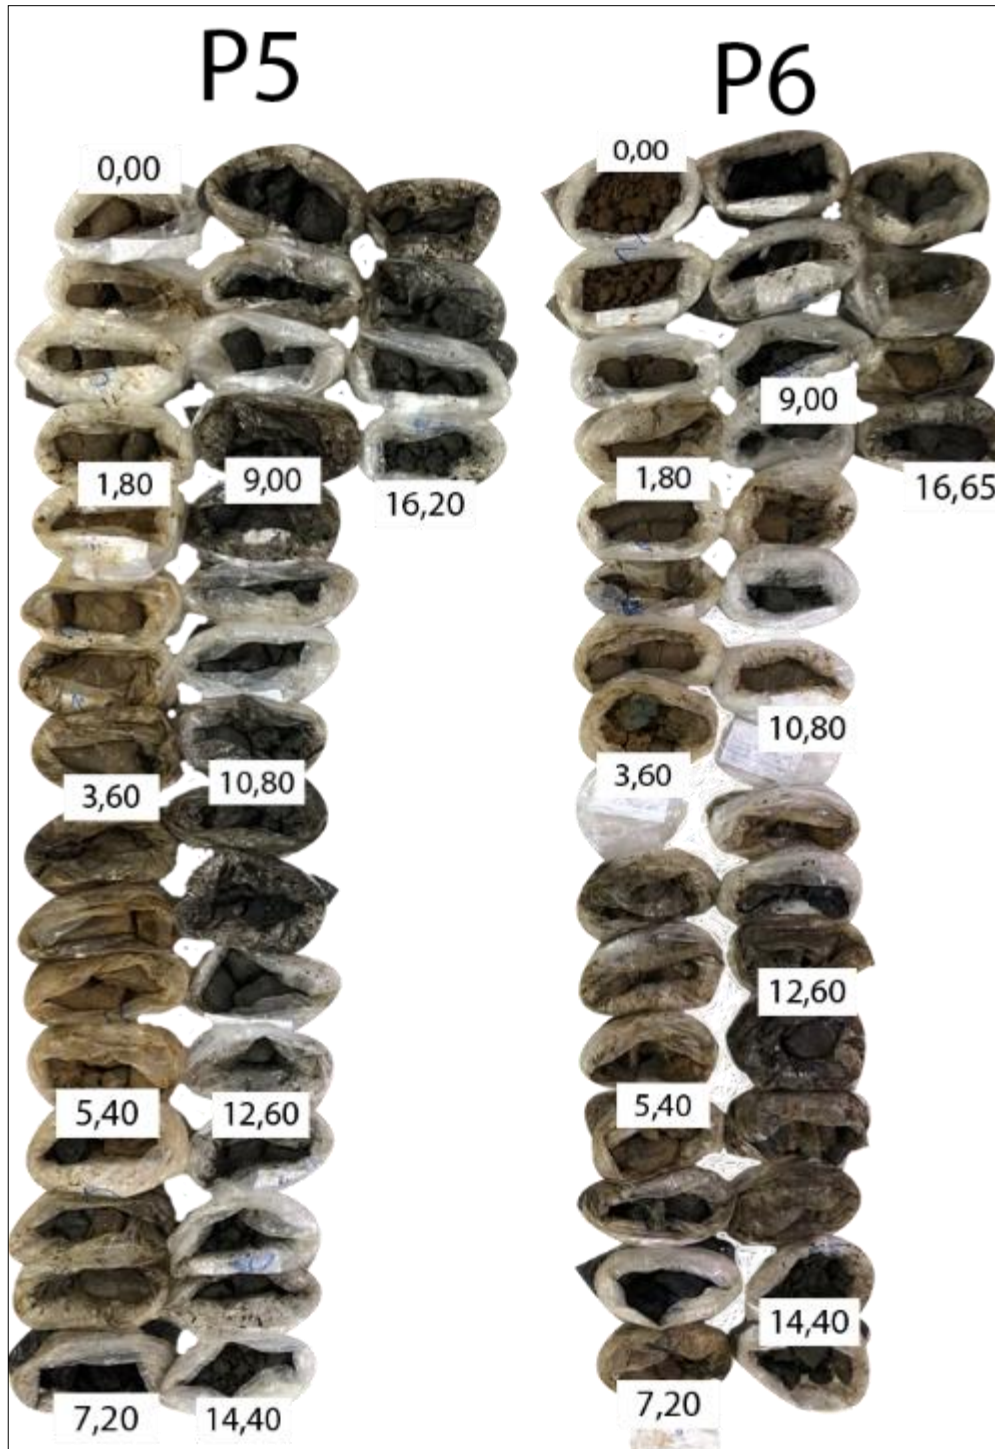
**Figura 3.3**  
Muestras de perforación SPT en sondeos P5 y P6.

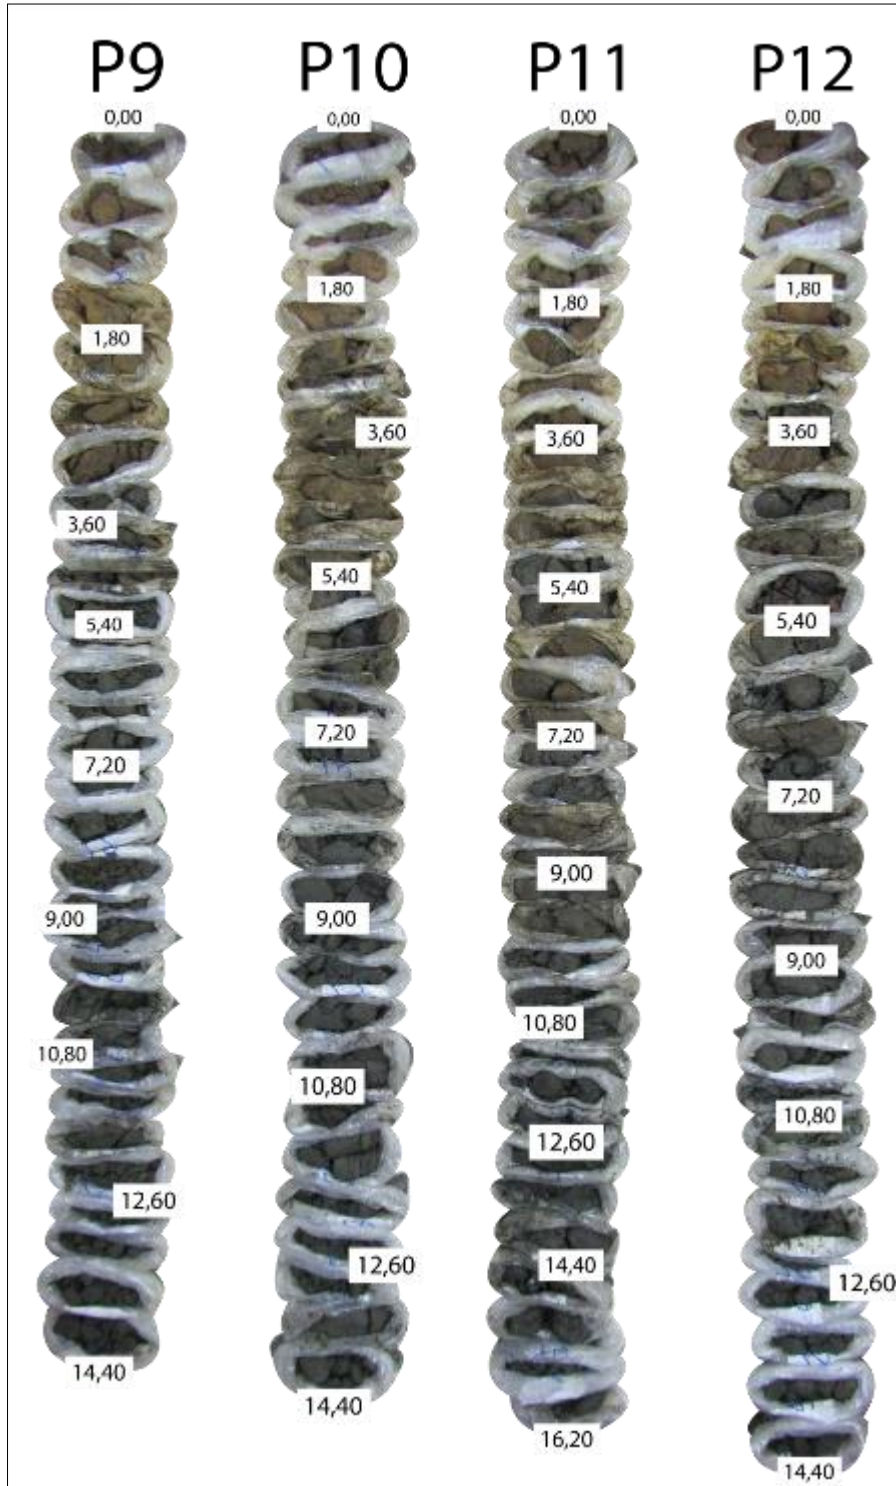
**Figura 3.5**  
Muestras de perforación SPT sondeos P9, P10, P11 y P12.

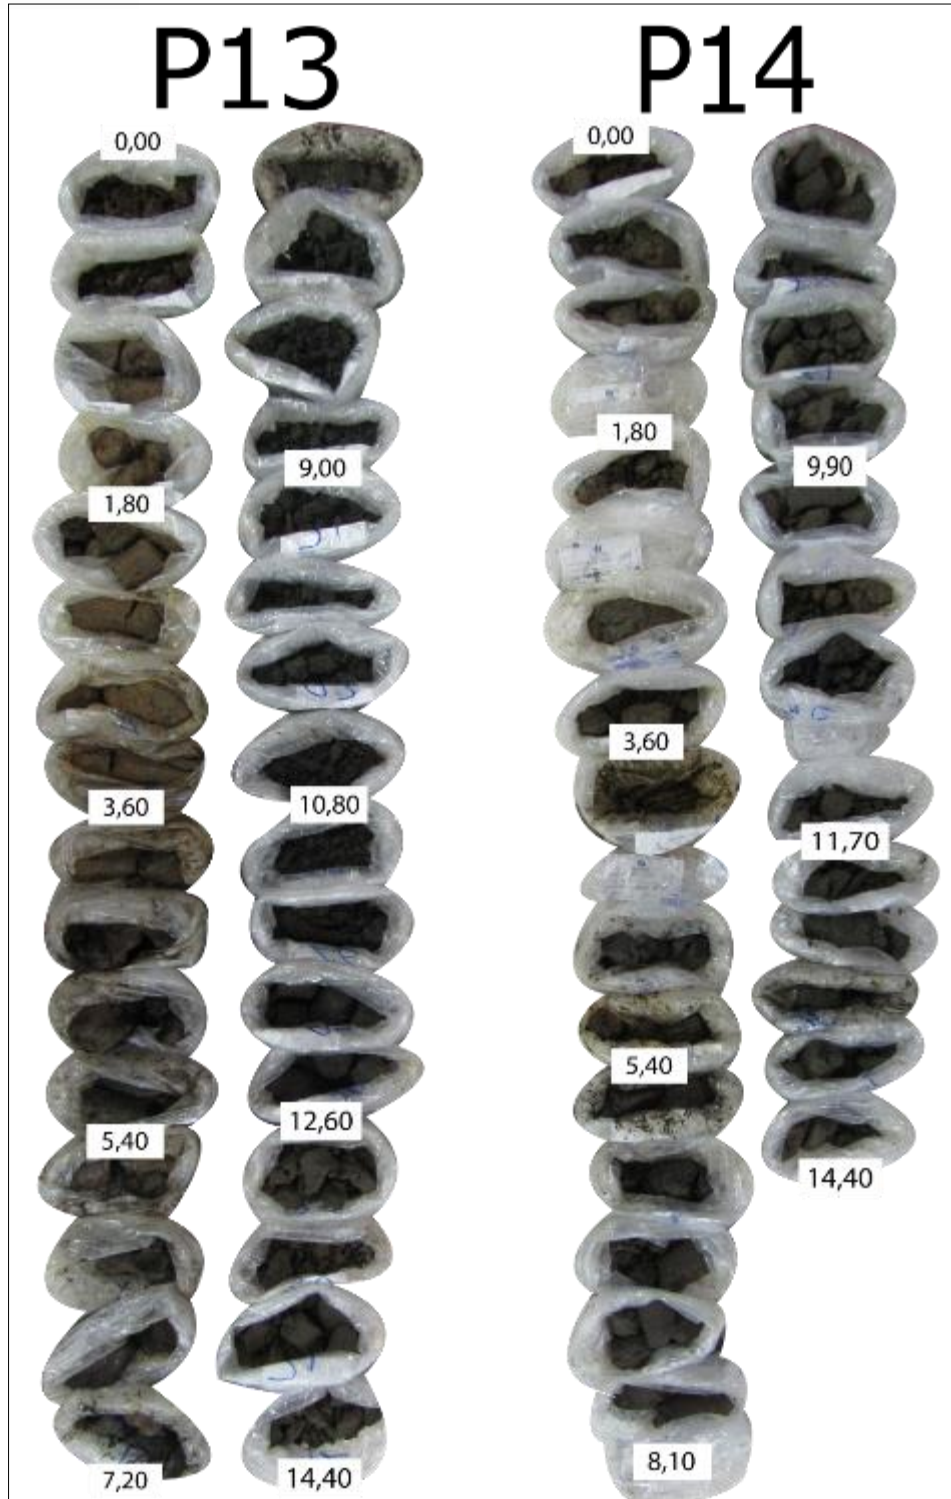
**Figura 3.6**  
Muestras de perforación SPT sondes P13 y P14.

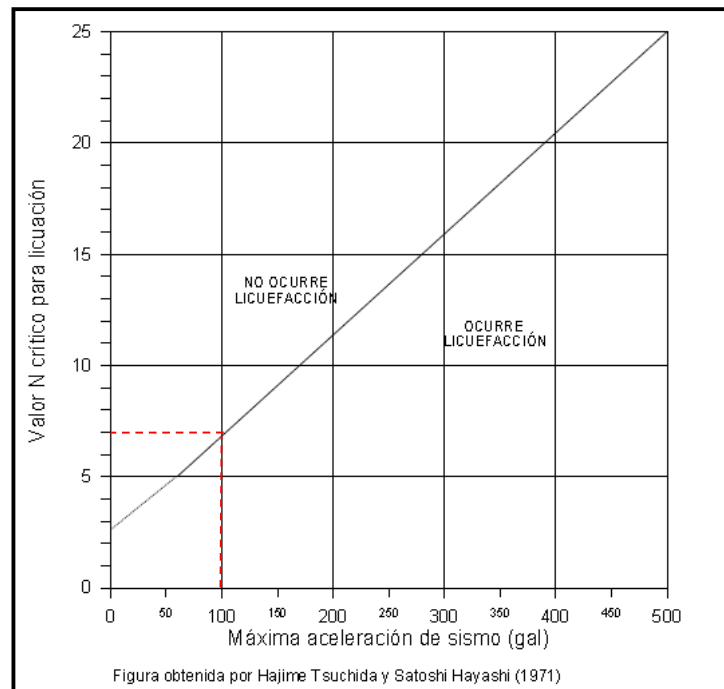
**Figura 4.1**

El problema de licuación depende de diversos factores entre los que se destacan la sismicidad de la zona. Por esta razón, se hace uso de la información mostrada en la Figura 4.1, la cual muestra la relación existente entre el número de golpes y la aceleración de un sismo determinado.

**Valores críticos de  $N_{spt}$  para licuefacción.**

De acuerdo con el gráfico anterior y con la aceleración efectiva, que según el Código Sísmico de Costa Rica 2010, se puede producir en el lugar objeto de estudio, la cual podría alcanzar hasta un valor de 0,36 g, se puede concluir que para los suelos arenosos encontrados (arenas limosas y arenas arcillosas, densidad relativa variable entre muy suelta y medianamente densa con número de golpes entre 2 y 6 golpes), se puede presentar el fenómeno de licuación a partir de aceleraciones promedio menores a 0,10 g.

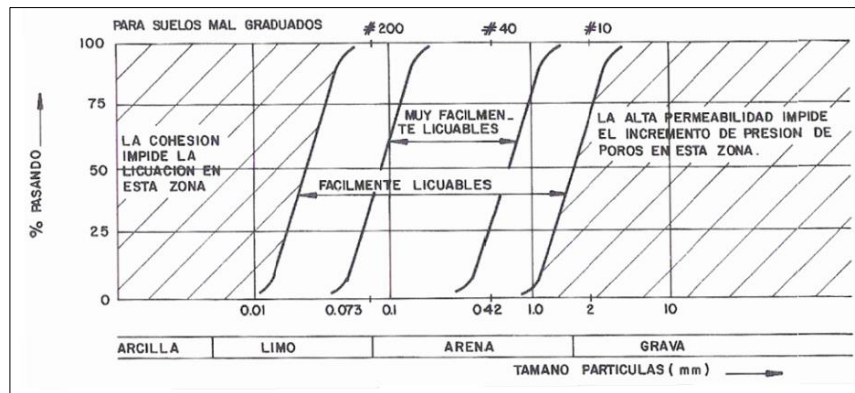
**Figura 4.2**

Se trazaron las curvas granulométricas de los materiales encontrados en el sitio. Estas curvas se compararon con curvas patrón de materiales con diferente grado de susceptibilidad a la licuación, determinadas con base en información internacional disponible (Figura 4.2), de manera que se pueda realizar una calificación de los suelos del proyecto. Los resultados de este análisis se presentan en las figuras mostradas en el Anexo C. De las mismas, se concluye que los suelos estudiados son susceptibles a licuarse durante un sismo. Sin embargo, se debe enfatizar sobre la significativa cantidad de finos que presentan estos materiales, que en muchos casos dificultará de manera importante y en otros evitará, que se genere el fenómeno de licuación dentro de estos estratos.

Potencial de licuación con base en la granulometría.

De la información de las figuras mencionadas, se puede concluir que dentro de las muestras de suelos estudiadas, se presentan porcentajes de finos (% de materiales pasando la malla No.200), variables entre 14,6% y 55,9%. Lo anterior significa que el potencial de licuación se vera disminuido de manera importante dentro de los estratos de materiales arenosos que presentan porcentajes entre 15,0% y 35,0% de finos, y sera sumamente difícil en las capas de materiales con porcentajes de finos pasando la malla No.200, superiores al 35%.

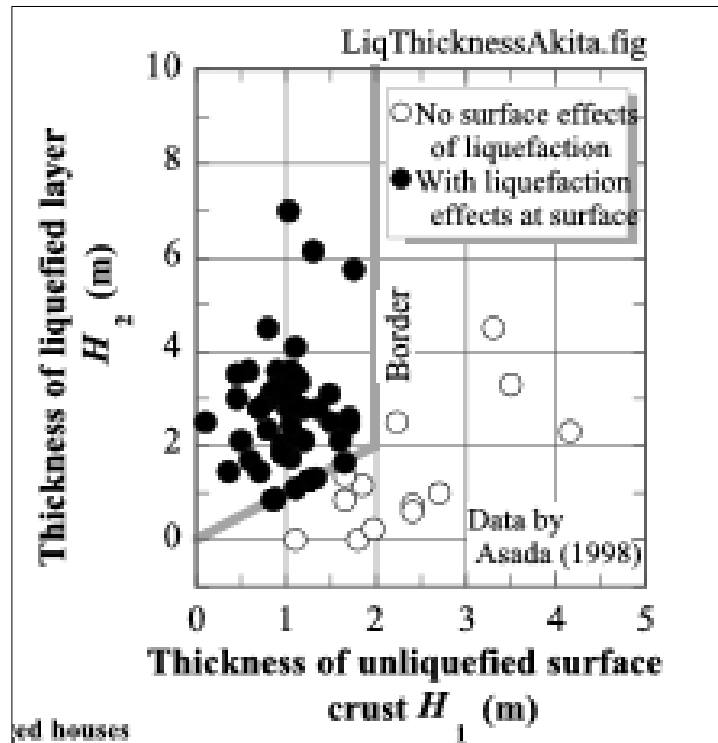
**Figura 4.4**

Con relación al último aspecto, la presencia de espesores de suelo no licuable en la parte superior del depósito, también es una variable que evita o disminuye de manera significativa la ocurrencia de la licuefacción y sus efectos sobre las estructuras existentes a nivel superficial del terreno. Especialistas internacionales han encontrado que el espesor de materiales no licuables, sobre depósitos de suelos licuables, tiene un efecto importante para mitigar los daños de este tipo de fenómeno. Las investigaciones indican que espesores mayores a 2,00 m de suelos no licuables (en especial, si se encuentran sobre el nivel freático), presentan pocas probabilidades de que aparezcan evidencias o daños por licuación. En la Figura 4.4 se presenta una gráfica que resume esta información.

Nota: Capas de suelos licuables con  $N_{spt} < 15$  golpes.

Relación entre los espesores de la capa no licuada y la capa licuada en sitios con daños y sitios no dañados.

En el caso de la ribera de la quebrada Chocolate, la investigación efectuada encontró una capa con espesor variable entre 3,15 m y 13,95 m, de suelos cohesivos no susceptibles a licuación; mientras que para la zona explorada en el río Limoncito, se encontró una capa de suelos cohesivos no susceptibles a licuación, con un espesor variable entre 2,70 m y 9,00 m.
