**DIRECCIÓN DE INVESTIGACIÓN Y GESTIÓN HÍDRICA  
UNIDAD DE INVESTIGACIÓN HIDROGEOLÓGICA**

**ESTUDIO HIDROGEOLÓGICO BÁSICO DE LOS ACUÍFEROS DE  
GANDOCA - MANZANILLO, PROVINCIA DE LIMÓN, COSTA RICA**

**MAYO 2020**

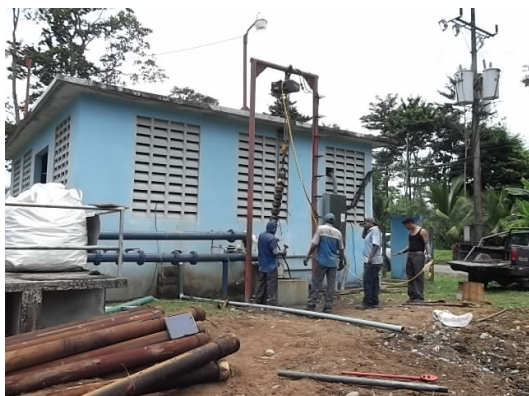
Labores de extracción de tubería y equipo de bombeo Pozo Sand Box n°1, previo al proceso de filmación.

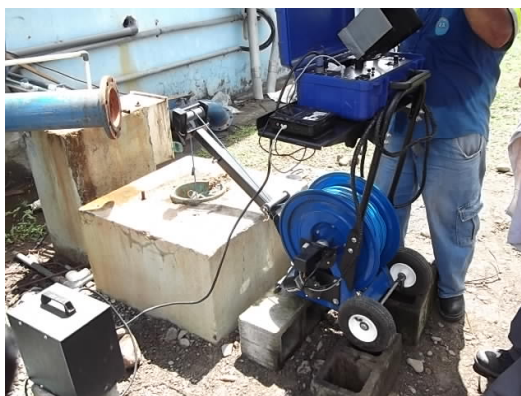
El día 8 de abril del 2015 la UTP realiza la filmación del pozo, previo al desarrollo del pistoneo.

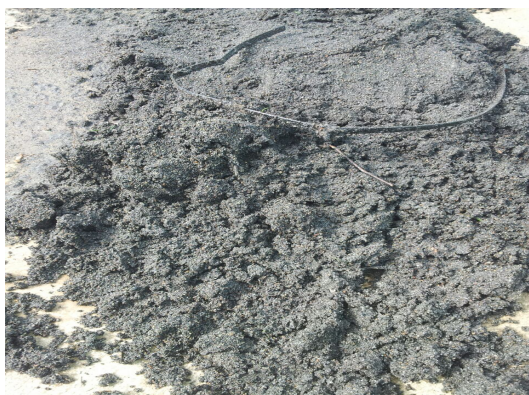
Durante las labores de pistoneo y limpieza se extrae gran cantidad de arenas finas de coloración grisácea. Pistoneo se ejecuta entre el 9 y 10 de abril.

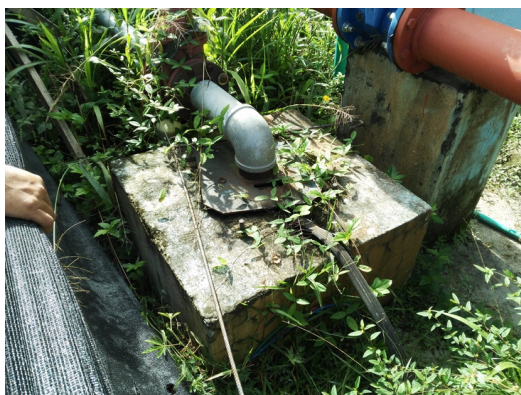
Estado del pozo Sand Box 1. Visita de inspección día 03-10-2018.

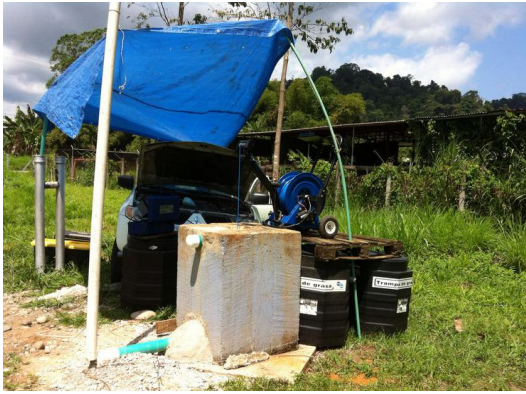
Filmación del pozo Sand Box n°2. Proceso realizado el día 23 de febrero del año 2017.

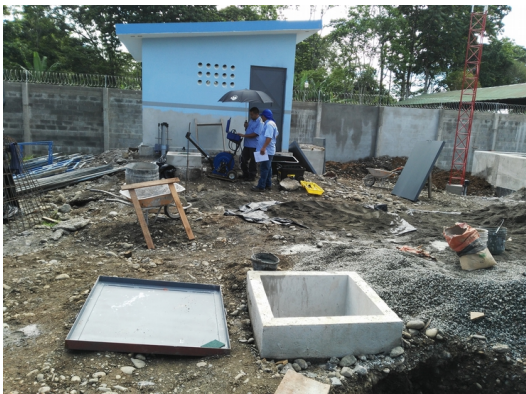
Estado del Pozo Sand Box, durante la filmación realizada el día 3

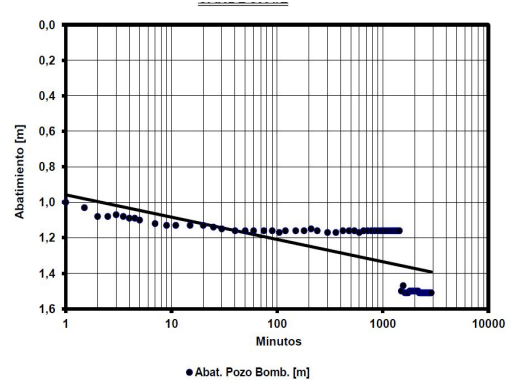
Comportamiento de los abatimientos durante el desarrollo de la prueba de bombeo. En la gráfica se observa el efecto una vez que ingresa en evaluación el pozo 11-16.

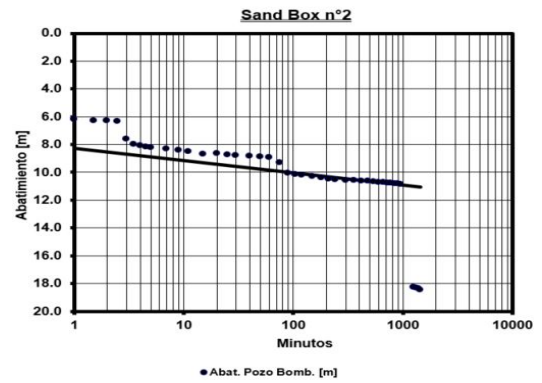
Comportamiento de los abatimientos durante la prueba de bombeo efectuada el día 27-02-2019.

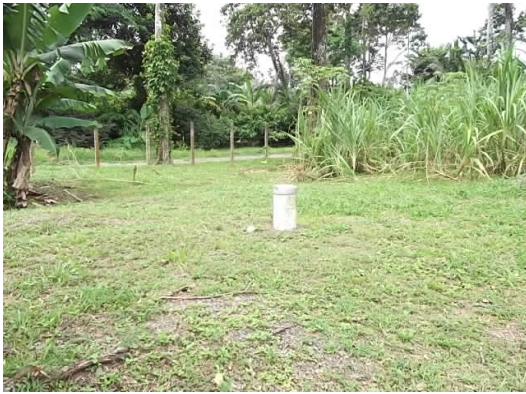
Estado del Pozo Sand Box n°3 a partir de la visita de inspección del día 8 de abril del año 2015.

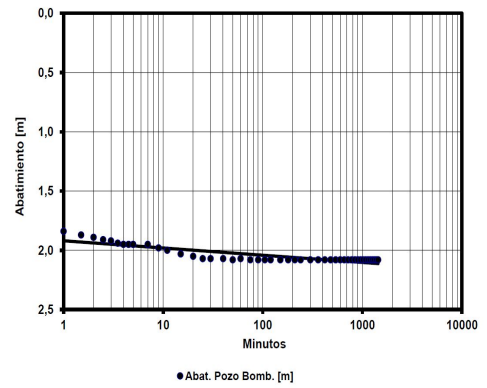
Comportamiento de los abatimientos durante la prueba de bombeo efectuada. El nivel dinámico estabiliza durante el desarrollo de la prueba, bajo un caudal de 25 L/s.

A partir de la prueba de bombeo efectuada el día 11-10-2011 se recomienda un caudal de extracción de 45 L/s por un periodo de bombeo continuo de 18 h diarias, con 6 horas de reposo que permitan la recuperación efectiva del acuífero. A partir de la prueba de bombeo se determina una interferencia con el pozo 11-15. Durante la visita realizada el día 8 de abril del 2015 se corrobora la ubicación del pozo y mediante fotografías se evidencia el estado del mismo.

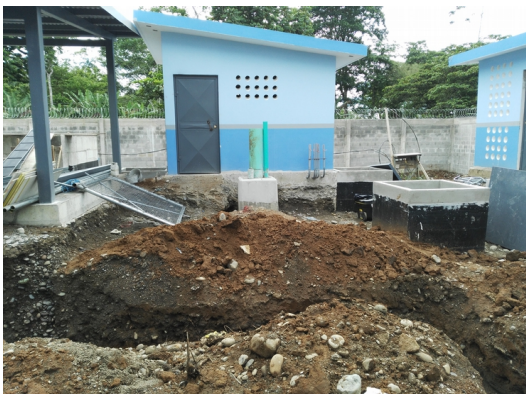
Estado del pozo Sand Box 3, durante la filmación efectuada el día 3-10-2018.

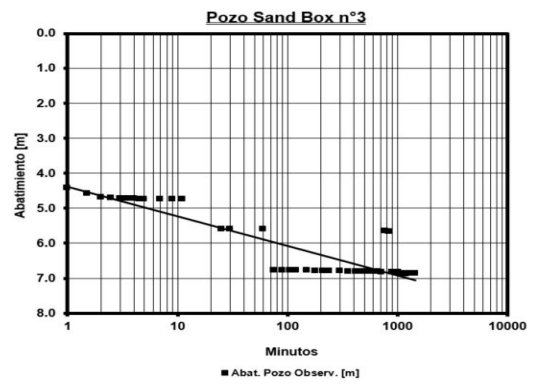
Comportamiento de los abatimientos en el pozo Sand Box 3 (pozo testigo), a partir de la prueba de bombeo realizada al pozo n°2.

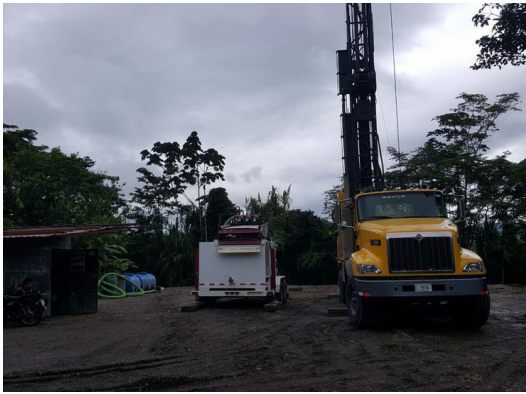
Máquina perforadora T3Wn<sup>2</sup> debidamente embancada y torre levantada. A la izquierda se muestra el equipo de recirculación de fluido de perforación.

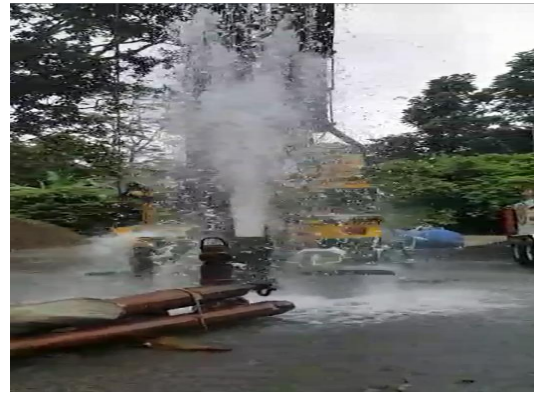
Labores de limpieza y desarrollo mediante la inyección de aire comprimido, presión utilizada 150 PSI.

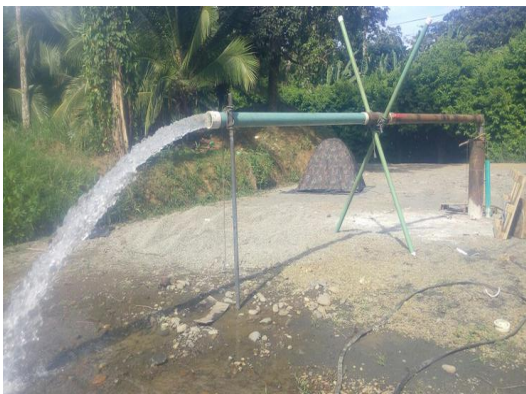
Vista del desarrollo de la prueba de bombeo efectuada por la UTP. Caudal de extracción 29 L/s.

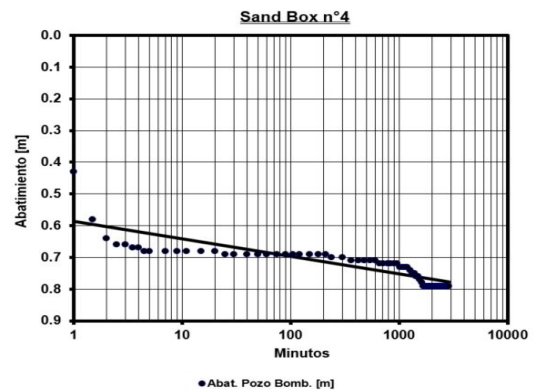
Comportamiento de los abatimientos durante el desarrollo de la prueba de bombeo (duración de prueba 48 h). Nivel dinámico se estabilizó a la profundidad de 8,48 m.
