PROYECTO: **PROYECTO SISTEMA CONTROL DE INUNDACION TRAMO SANTA ROSA**

CONTENIDO:  
**PLANTA PERFIL DE MARGEN IZQUIERDA 4+500 A 4+900**

ESCALA INDICADA: **NOVIEMBRE 2022** LAMINA: **51/66**

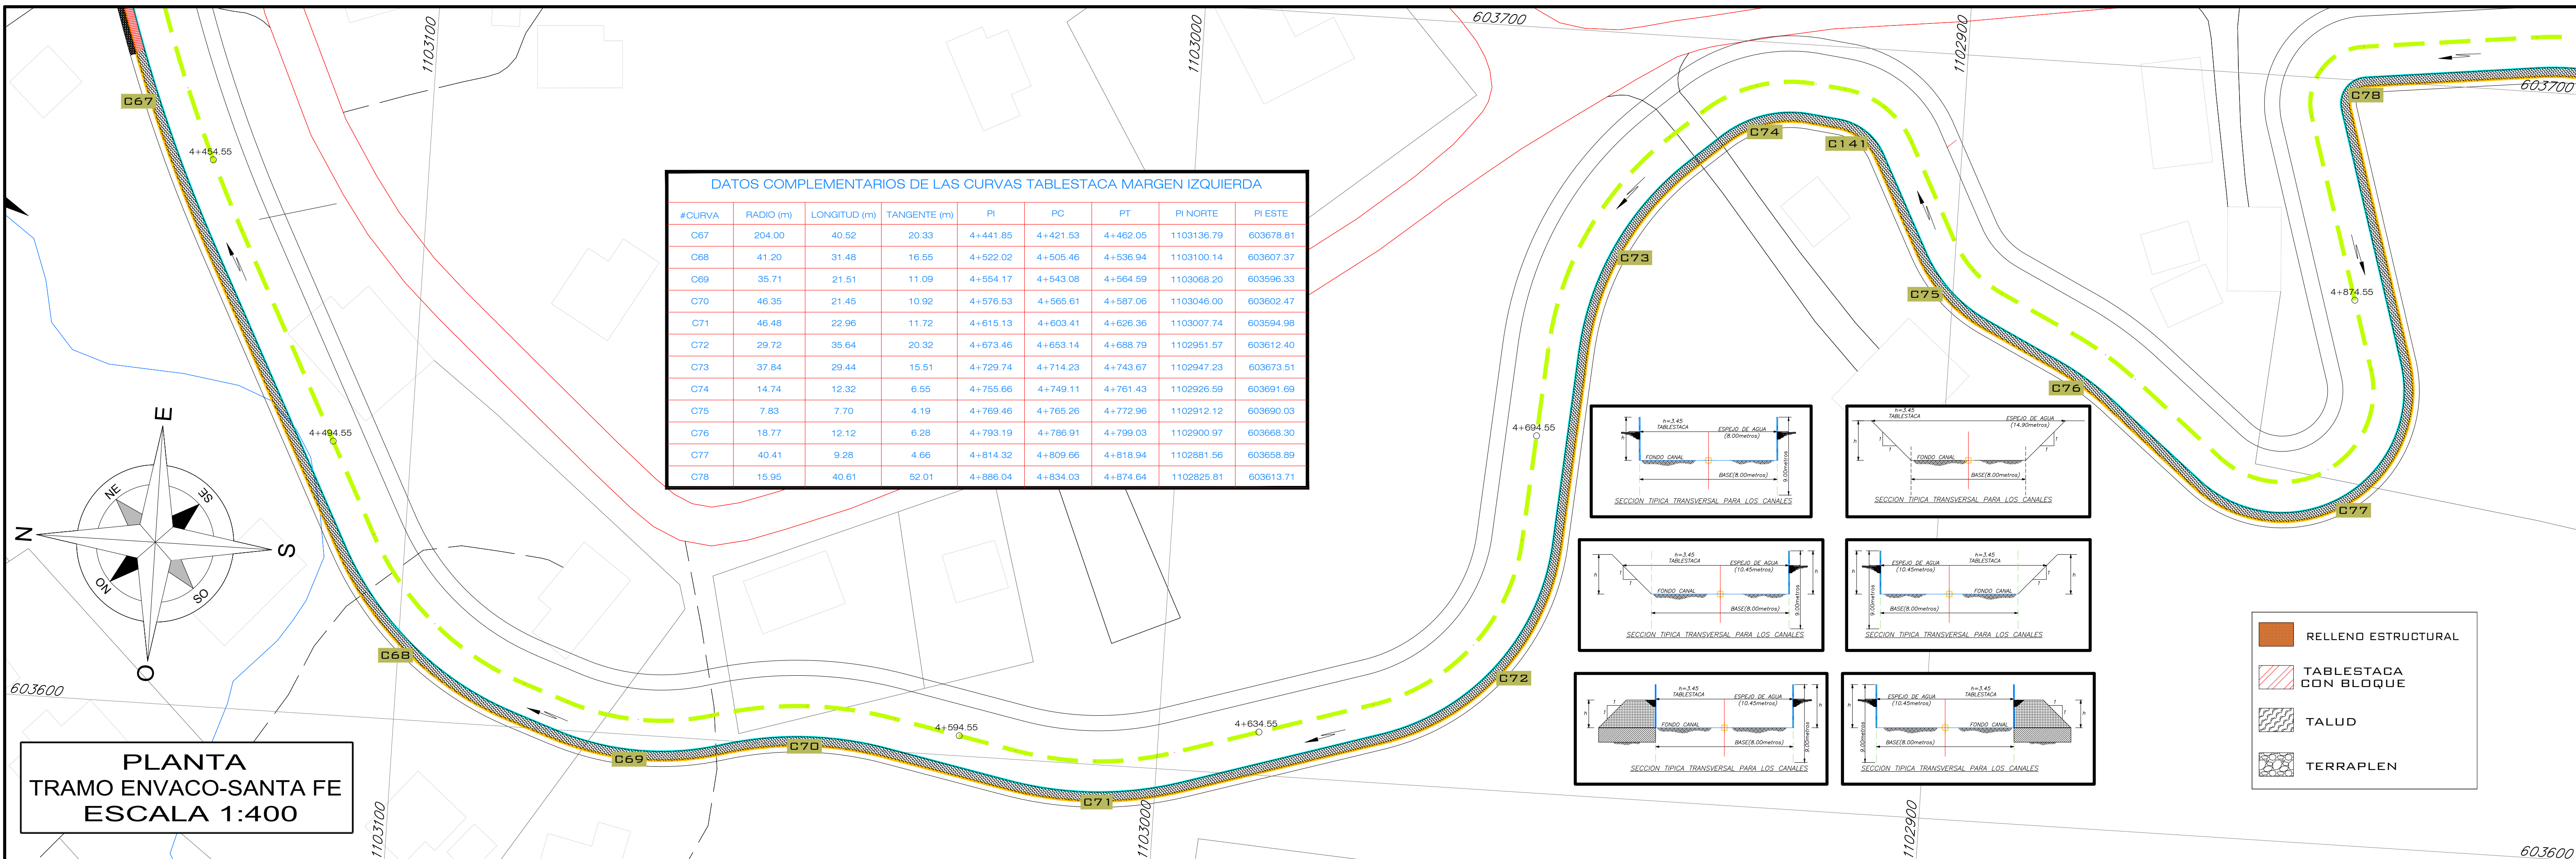
**PLANTA TRAMO ENVACO-SANTA FE  
ESCALA 1:400**

#CURVA	RADIO (m)	LONGITUD (m)	TANGENTE (m)	PI	PC	PT	PI NORTE	PI ESTE
C67	204.00	40.52	20.33	4+441.85	4+421.53	4+462.05	1103136.79	603678.81
C68	41.20	31.48	16.55	4+522.02	4+505.46	4+536.94	1103100.14	603607.37
C69	35.71	21.51	11.09	4+554.17	4+543.06	4+564.59	1103088.20	603596.33
C70	46.35	21.45	10.92	4+576.53	4+565.61	4+587.06	1103046.00	603602.47
C71	46.48	22.96	11.72	4+615.13	4+603.41	4+626.36	1103007.74	603594.98
C72	29.72	35.64	20.32	4+673.46	4+653.14	4+688.79	1102951.57	603612.40
C73	37.84	29.44	15.51	4+729.74	4+714.23	4+743.67	1102947.23	603673.51
C74	14.74	12.32	6.55	4+755.66	4+749.11	4+761.43	1102926.59	603691.69
C75	7.83	7.70	4.19	4+789.46	4+785.26	4+772.96	1102912.12	603690.03
C76	18.77	12.12	6.28	4+793.19	4+786.91	4+799.03	1102900.97	603668.30
C77	40.41	9.28	4.66	4+814.32	4+809.66	4+815.94	1102861.56	603656.89
C78	15.95	40.61	52.01	4+886.04	4+834.03	4+874.64	1102825.81	603613.71

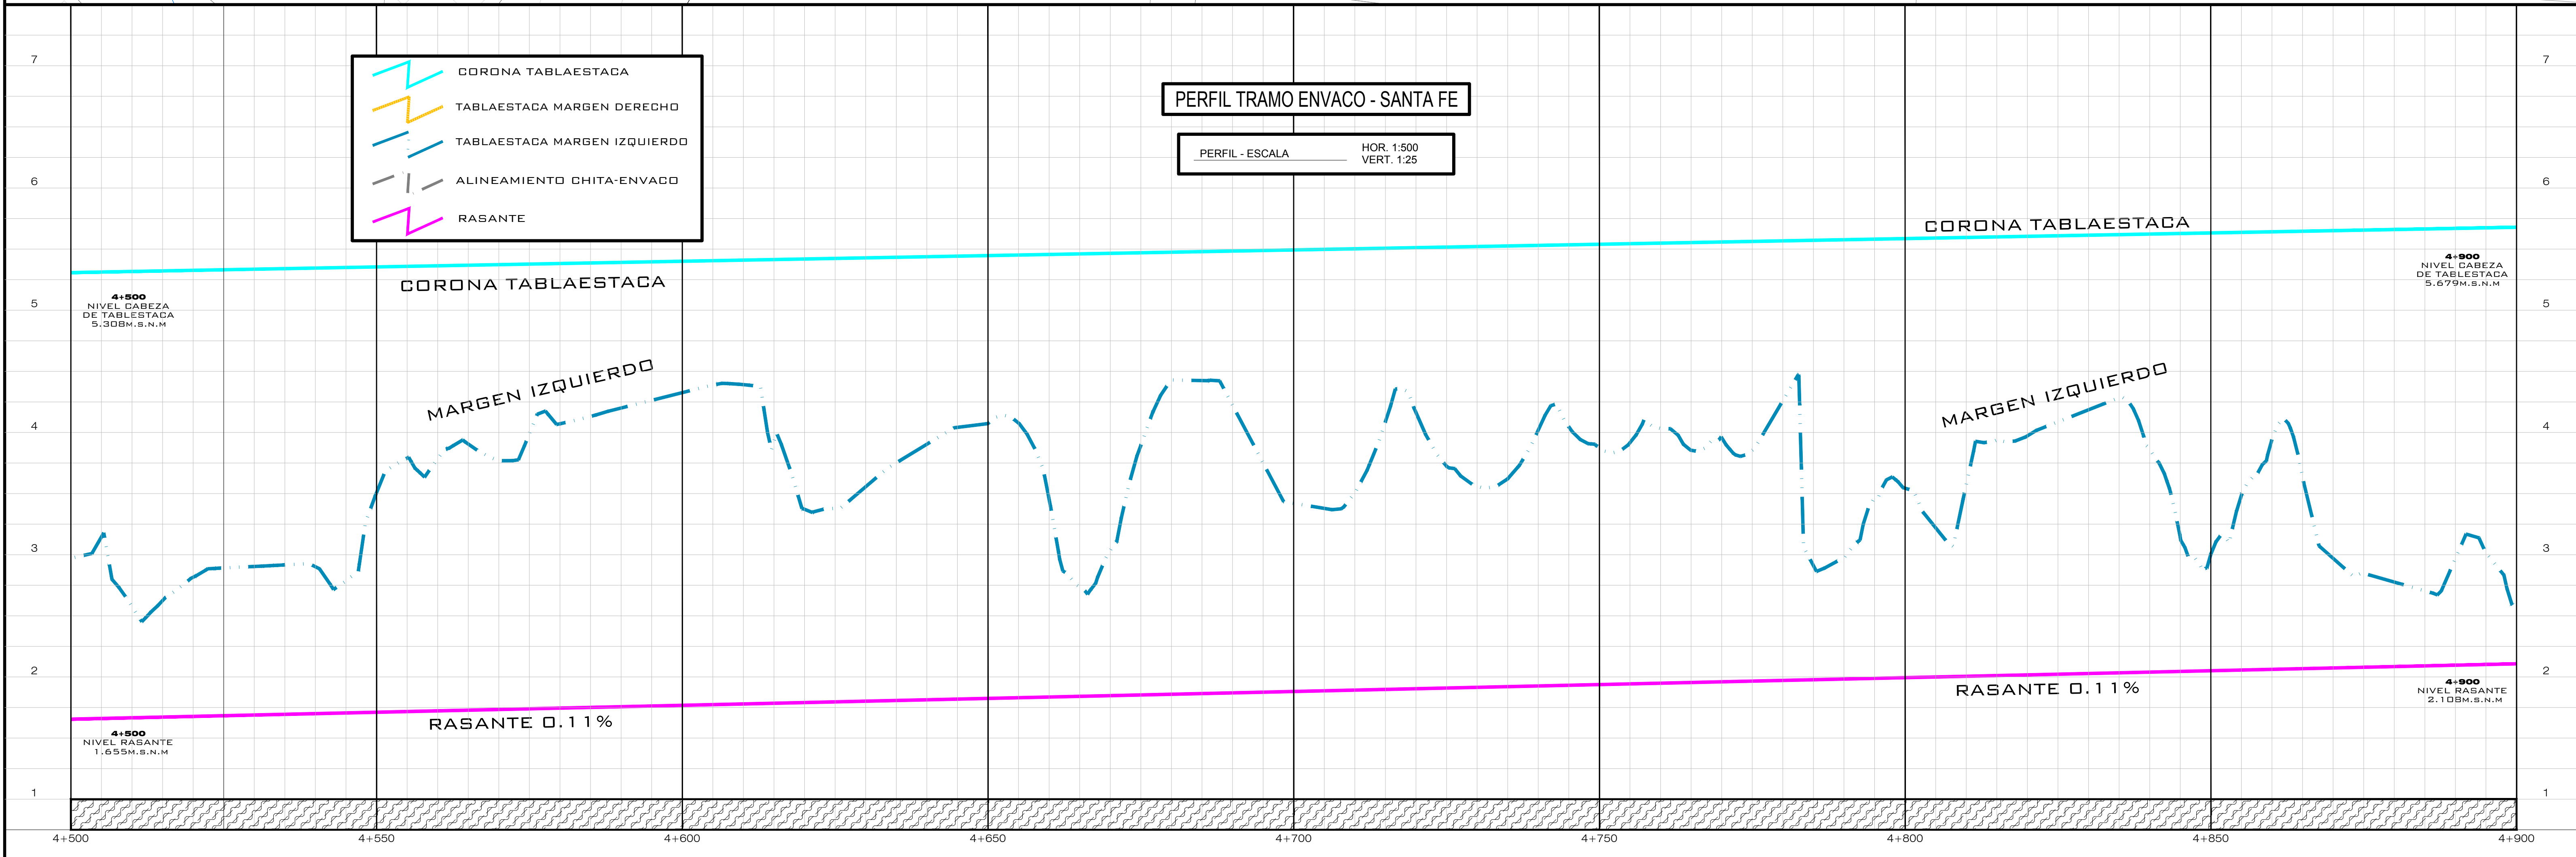
**PERFIL TRAMO ENVACO - SANTA FE**

PERFIL - ESCALA HOR. 1:500 VERT. 1:25
